临沂市罗庄区山东红日化工股份有限公司 “9·4”较大机械伤害事故调查报告

2018年9月4日上午9时55分左右，位于临沂市罗庄区的山东红日化工股份有限公司（以下简称红日公司）建材车间2号压滤机停车检修过程中发生机械伤害事故，造成3人死亡，直接经济损失约450万元。

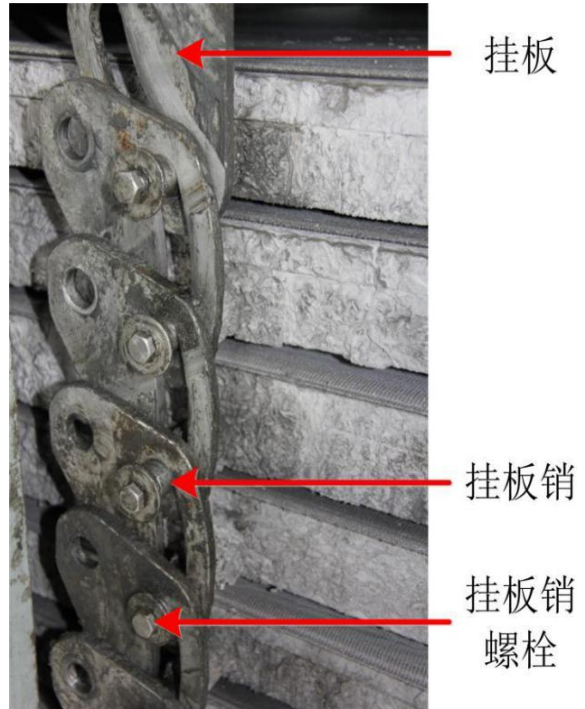
2. 27-28 层滤板间隙。事故现场第 27-28 层滤板之间距离为 35 厘米，板框之间的四个角用 4 只不锈钢阀门支撑，北侧 27 层以上滤板用钢丝绳悬挂在行车上。滤板间 2 个支撑柱，位于南北两侧约半

米处，倾倒方向为东北/西南向。据多次询问红日公司建材车间现场维修人员，维修期间板框之间的维修空间约为 60 厘米。

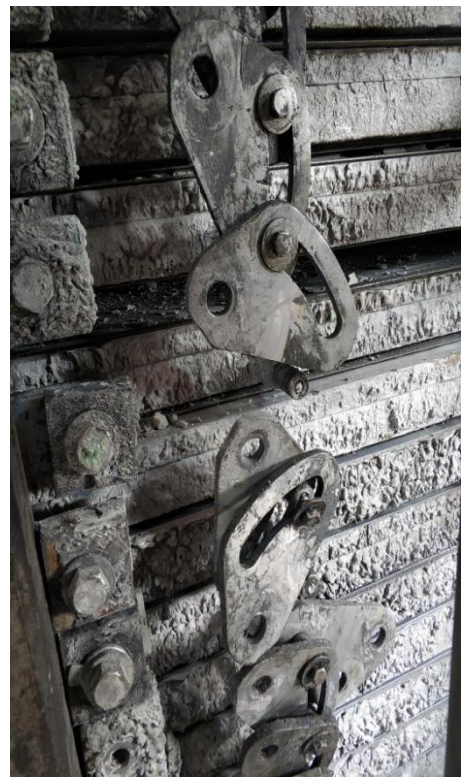
4. 压滤机挂板销螺栓（见右图）。挂板销均未发现断裂，少量存在弯曲变形。第 17 层滤板的挂板销螺栓全部断裂，第 16 层东南、西南侧的挂板销螺栓断裂，第 18 至 21 层挂板销螺栓部分断裂、变形或从挂板销中脱出。挂板销螺栓为 M10×30 的 A4-70 六角头全螺纹螺栓，产品标准为 GB/T5783-2016。

根据事故调查工作需要，事故调查组于 2018 年 9 月 16 日联系委托江苏容大材料腐蚀检验有限公司，进行事故压滤机挂板销螺栓剪切强度试验，2018 年 10 月 18 日出具《检测报告》。通过对 3 根螺栓进行剪切强度实验测试，得到其剪切强度分别为 546MPa、558MPa 和 628MPa。结合专家组计算和测试结果认为，若滤板重量均匀作用于挂板销螺栓上，螺栓不会发生断裂。但由于此次维修中压滤机挂板采用单向叠加安装，挂板销螺栓无法完全拧紧，致使部分挂板螺栓脱落，导致整体结构失稳倾斜，使滤板重量作用于部分挂板销螺栓，挂板销螺栓受力过大被剪切，第 17-27 层滤板坠落造成此次事故的发生。
