临沂市罗庄区山东红日化工股份有限公司 “9·4”较大机械伤害事故调查报告

2018年9月4日上午9时55分左右，位于临沂市罗庄区的山东红日化工股份有限公司（以下简称红日公司）建材车间2号压滤机停车检修过程中发生机械伤害事故，造成3人死亡，直接经济损失约450万元。

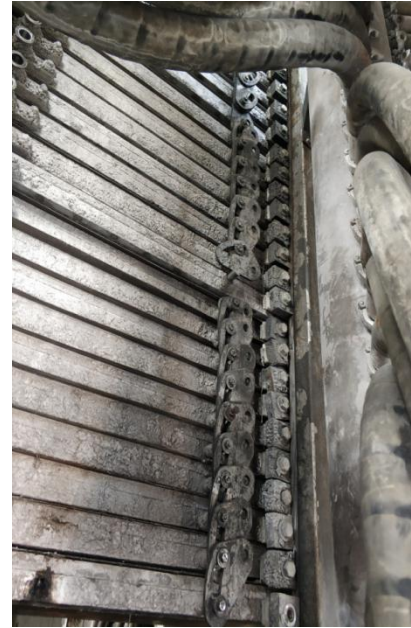
4. 压滤机挂板销螺栓（见右图）。挂板销均未发现断裂，少量存在弯曲变形。第 17 层滤板的挂板销螺栓全部断裂，第 16 层东南、西南侧的挂板销螺栓断裂，第 18 至 21 层挂板销螺栓部分断裂、变形或从挂板销中脱出。挂板销螺栓为 M10×30 的 A4-70 六角头全螺纹螺栓，产品标准为 GB/T5783-2016。

根据事故调查工作需要，事故调查组于 2018 年 9 月 16 日联系委托江苏容大材料腐蚀检验有限公司，进行事故压滤机挂板销螺栓剪切强度试验，2018 年 10 月 18 日出具《检测报告》。通过对 3 根螺栓进行剪切强度实验测试，得到其剪切强度分别为 546MPa、558MPa 和 628MPa。结合专家组计算和测试结果认为，若滤板重量均匀作用于挂板销螺栓上，螺栓不会发生断裂。但由于此次维修中压滤机挂板采用单向叠加安装，挂板销螺栓无法完全拧紧，致使部分挂板螺栓脱落，导致整体结构失稳倾斜，使滤板重量作用于部分挂板销螺栓，挂板销螺栓受力过大被剪切，第 17-27 层滤板坠落造成此次事故的发生。
